## IDENTIFIKASI KERUSAKAN, PENILAIAN KEANDALAN DAN REKOMENDASI PERBAIKAN SERTA PERKUATAN BANGUNAN GEREJA GKST JEMAAT GLORIA TANGKURA

Kata kunci : inspeksi, bangunan gereja, gempa bumi, Penilaian struktur

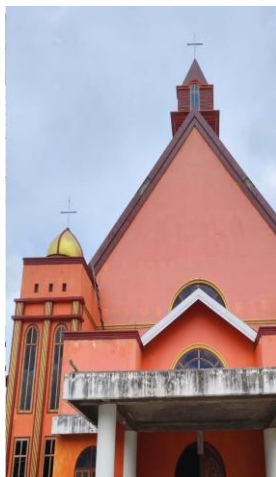
Gambar 1. Tampak depan bangunan gereja GKST Gloria, Desa Tangkura, Kecamatan Poso Pesisir Selatan, sesudah kejadian Gempa Poso 17 Agustus 2025.

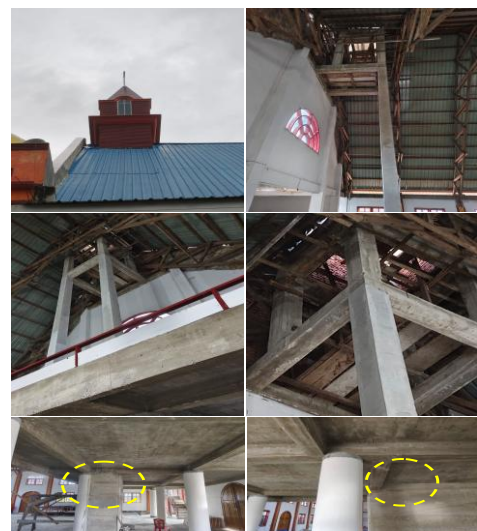
Gambar 3.a-d. Retak-retak diagonal sudut bukaan akibat gaya-dalam-bidang (in-plane cracking) pada dinding bata pengisi yang dipicu oleh pergerakan horizontal struktur portal bangunan gereja GKST Gloria Tangkura.

Terdapat tidak kurang dari 5 titik keretakan dinding-bata dengan lebar celah bervariasi mulai dari retak-retak rambut (hair line cracks) yang tidak berbahaya dengan lebar celah < 0.4 mm hingga retak vertikal selebar 20 mm akibat pemisahan dinding-dinding ortogonal (tegak lurus). Klasifikasi intensitas keretakan diberikan pada Tabel 8.Pada umumnya semua kerusakan pada komponen-komponen struktural ini, yaitu Keretakan dinding-bata dengan lebar celah 0.4 mm – 20 mm pada sekurang-kurangnya 5 titiktetap saja merupakan dampak dari kombinasi antara mutu pekerjaan/pemasangan/instalasi atau pendetailan yang tidak atau kurang memenuhi standar pemasangannya,dan dipicu oleh pergeseran-pergeseran atau getaran bangunan selama terjadinya gempa kuat yang melebihi gaya lekatan atau kekuatan absorpsi sistem non-struktural tersebut.

1. Retak vertikal pemisahan dinding di daerah dekat tangga Lantai Satu dengan lebar celah  $\approx 20$  mm harus diperbaiki dengan pengankuran (angkur-angkur)
2. Retak-retak horizontal, diagonal dan vertikal lainnya dengan lebar celah  $\leq 5$ mm diperbaiki
3. Retak-retak horizontal, diagonal dan vertikal lainnya dengan lebar celah  $> 5$  mm diperbaiki menggunakan kawat anyam.
4. Tiga kolom beton bertulang yang mengalami kerusakan pada selimut luar (bata-mortar) diperbaiki dan diperkuat (strengthening)

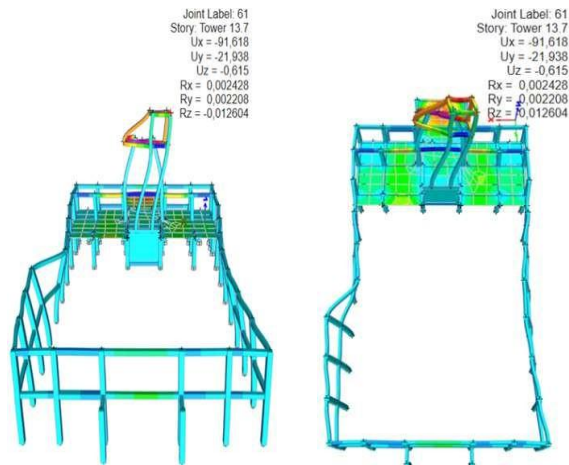
Gambar 4. Model analisis ETABS bangunan gereja GKST Gloria Tangkura menghasilkan displasemen gempa horizontal maksimum absolut padajoin 13.7 meter atas menara

5. Berdasarkan analisis ETABS dengan menggunakan Spektrum Response Gempa Maksimum 0.45g, komponen menara setinggi 13.7 meter dan portal Balok-Kolom perimeter bangunan yang menahan taraf dinding bata setinggi 5.85 meter akan mengalami displasemen (simpangan) horizontal sebesar 0.87% dan 0.97% (potensi tingkat kerusakan sedang) pada kejadian beban-beban gempa lateral yang besar di masa yang akan datang;
6. Kerusakan elemen-elemen non-struktural pada bagian belakang bangunan harus ditangani atau diperbaiki terlebih dahulu sebelum bangunan beroperasi penuh. Salah satu tujuannya adalah menghindari bahaya akibat benda-benda lepas atau jatuh.
7. Salah satu alternatif Strengt hening dan Retrofitting kolom menara adalah dengan menggunakan metoda Jacketing;
8. Estimasi Waktu perbaikan selama 28 hari.

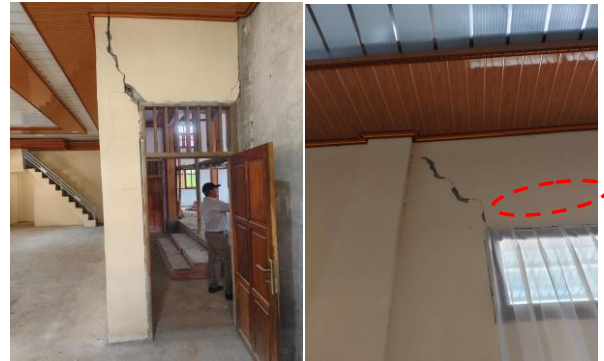
Gambar 5.a-b.Retak geser diagonal sudut bukaan dengan lebar celah > 10 mm pada dinding bata bagian belakang bangunan. Gaya/beban geser yang bekerja pada portal beton akan ditransfer dari satu sisi ke sisi dinding lainnya melalui mekanisme deformasi portal beton bertulang
